NUEVA VIDA

LA REFUNCIONALIZACIÓN EN CLÍNICA POLIVALENTE DA NUEVA VIDA A LA ANTIGUA IMPRENTA DEL BANCO PROVINCIA DE BUENOS AIRES

*Clínica AMEBPBA,
Asociación Mutualista
Empleados Banco
Provincia de Buenos Aires*

*Bartolomé Mitre 2040/52,
Buenos Aires*

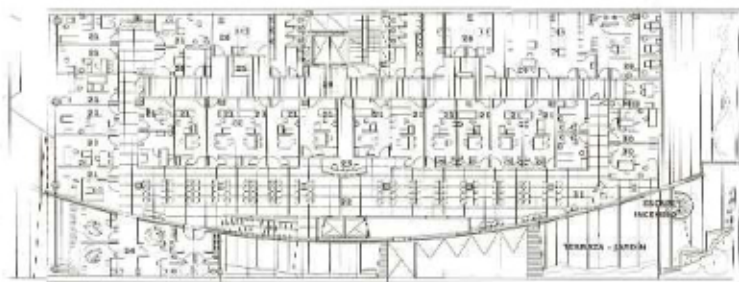
Planta 1º piso

CONSULTORIOS EXTERNOS Y LOCALES DE PRÁCTICAS DIAGNÓSTICAS

21. Consultorios externos
22. Circulación pública
23. Secretaría recepción
24. Odontología
25. Enfermería
26. Limpio / Usado
27. Área blanca
28. Circulación técnica
29. Administración quimioterapia
30. Oncohematología
31. Secretaría oncohematología

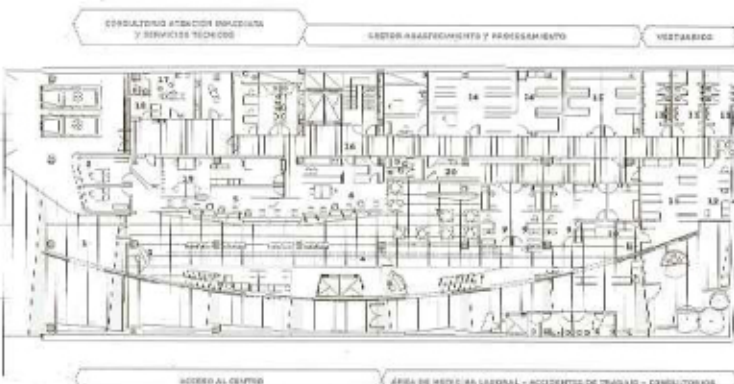
Planta de Acceso

1. Vereda / 2. Orientación
3. Control / 4. Circulación pública
5. Informes / admisiones / autorizaciones
6. Farmacia / 7. Confitería
8. Secretaría / 9. Consultorios
10. Espesa / 11. Rehabilitación física
12. Estar / 13. Ventuarias
14. Depósitos / 15. Lavandería
16. Circulación técnica
17. Emergencia / 18. Control personal
19. Historias clínicas / 20. Cocina

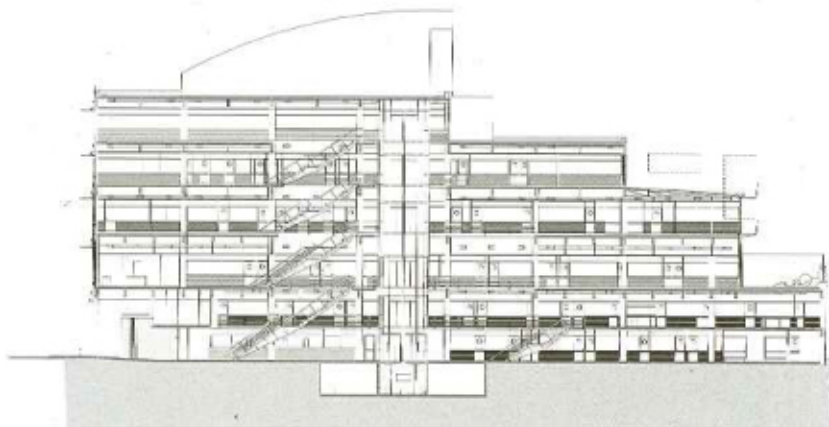
Corte longitudinal

- 4º piso
Internación y terapia intensiva
- 3º piso
Rehabilitación física y centro quirúrgico central de esterilización
- 2º piso
Dirección médica y administrativa, diagnóstico por imágenes y laboratorio
- 1º piso
Consultorios externos y de prácticas médicas
- Entrepiso
Medicina laboral, consultorios
- Planta baja
Acceso, emergencias, serv. técnicos, abastec., medicina laboral, consultorios
- Subsuelo
Sala de máquinas, central de gas, residuos patológicos
